وجود دود در داخل هواپیما

شرح رخداد

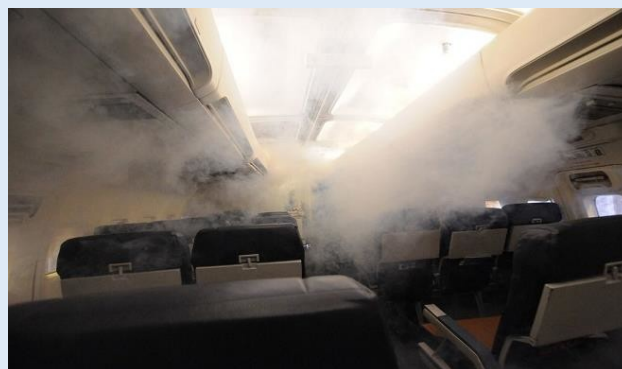
این اثنا هیچ یک از سیستم‌های تهویه مطبوع مورد استفاده قرار نگرفته‌اند. با بررسی‌های صورت گرفته توسط کارشناسان این اداره کل مشخص شد که عطف به کاربرگ صادره از کارخانه سازنده به شماره 72-00-00-100-A01-Clean the Engine Gas Path for Performance Improvement کارکنان فنی می‌بایست پس از انجام مراحل شستشوی کمپرسور موتورها؛ علاوه بر روشن نمودن آنها، حداقل به مدت ۵ دقیقه از سیستم‌های تهویه مطبوع نیز استفاده می‌کرده‌اند تا از نبود دود ناشی از سوختن مواد شوینده در هواپیما مطمئن می‌شدند که در این رخداد این مهم صورت نگرفته است.

(6) Operate the applicable engine bleed and pack 1(2) for 5 minutes to make sure that the Environmental Control System (ECS) is not contaminated.

(7) Check for evidence of cleaning agent or anti-freeze mixture odor/smoke in the cabin:

(a) If evidence is found, continue to operate the engine at idle until no odor/smoke remains in the cabin.

- If after 10 minutes engine running, continuous odor/smoke remains in the cabin, shutdown the engine (Ref. AMM TASK 71-00-00-710-018) and decontaminate the Environmental Control System (ECS).

(b) If no evidence is found, shut down the engine (Ref. AMM TASK 71-00-00-710-018).
