## بستن و محکم کردن نادرست پنل‌های دسترسی

### (Improper closing and securing of access panels)

# Safety Bulletin

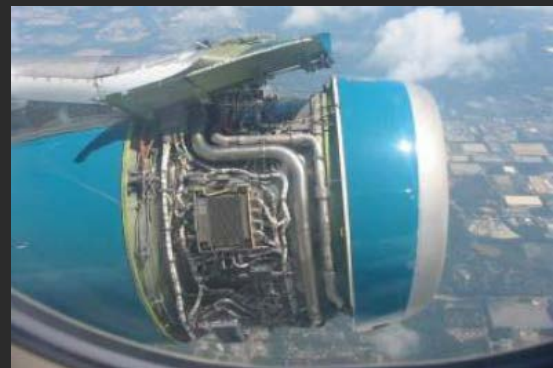
- پوشش‌های موتور پیش از پرواز جهت تعمیر و نگهداری باز شده است.
  - پوشش‌های موتور به درستی بسته و محکم نگردیده است.
  - جریان هوا در زیر پوشش‌های موتور پس از برخاستن هواپیما سبب کنده شدن آنها شده است.
  - در اینگونه رخدادها هواپیماها به فرودگاه بازگشته و فرودی ایمن داشته‌اند.
  - تعدادی خسارات با شدت‌های کم و زیاد در اثر برخورد درب‌های کنده شده با Slats، Pylon، Fuselage، Flaps، پوسته و ارابه فرود اصلی بوجود آمده است.
- با توجه به موارد مشترک ذکر شده در این رخدادها، علت‌های ریشه‌ای آن شامل عدم رعایت رویه‌های موجود توسط کارکنان (Human Error) و همچنین ضعف در طراحی (Design Error) می‌باشد.

از اینرو اداره کل ایمنی و نظام کیفی با توجه به توضیحات داده شده و همچنین سانحه رخ داده برای یکی از شرکت‌های هواپیمایی کشور که منجر به کنده شدن هر دو Fan Cowls موتور شماره یک پس از ۱۰ دقیقه برخاستن از فرودگاه امام خمینی و آسیب رسیدن به قسمت Inboard Slat، Pylon و متعلقات موتور گردید، بر آن شد تا بولتن ایمنی جهت آگاهی هر چه بیشتر کارکنان فنی و جلوگیری از اینگونه رخدادها، تهیه و در اختیار آنان قرار دهد.

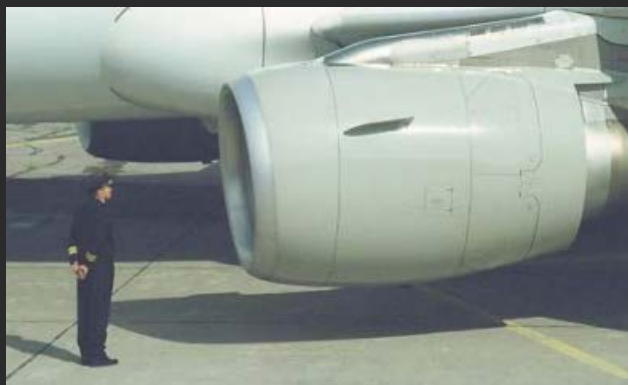
تعدادی اصلاحات طراحی (Modification) که توسط شرکت‌های هواپیمایی بکار گرفته شده و موثر بوده است شامل:

✓ رنگ‌آمیزی فلورسنت بر روی دسته گیره درب-

های پوشش جلو (The Forward Cowl Door Latch Handles)

✓ نصب برچسب (Decal) بر روی قسمت بیرونی درب‌های Fan Cowl

✓ اصلاح مجموعه گیره‌ها (Latches) با سنگین کردن و بهبود صفحه چرخش آنها، که در صورت باز شدن به پایین آویزان شوند.

• V2500: IAE SB V2500-NAC-71-0227

• CFM: GOODRICH SB RA320071-117

• V2500: IAE SB V2500-NAC-71-0235

• V2500: IAE SB V2500-NAC-71-0256
